Tässä kuvasarja 184x157cm saunan muuttamisesta esteettömäksi. Perinteisen saunan lauteiden käyttö voi olla erittäin hankalaa, vaarallista tai jopa aivan mahdotonta. Tämä muutostyö mahdollistaa jatkossakin saunomisen.

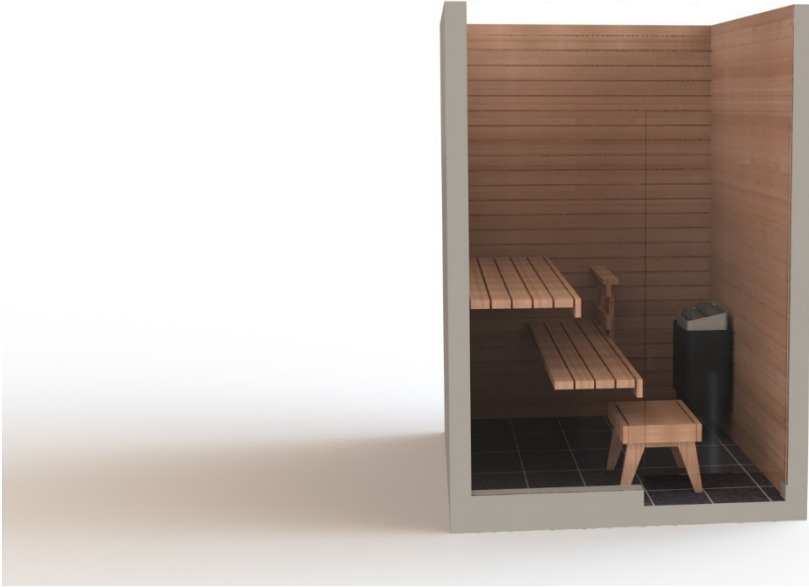
Kuva ennen muutosta. Lauteille nouseminen voi olla hankalaa, vaarallista tai jopa mahdotonta. Kaiteiden asentaminen tähän tilaan siten että ne helpottaisivat liikkumista lauteille ja takaisin turvallisesti, on mahdotonta:
